沙坡头区
宁夏中卫市东园实业集团有限公司东赢宾馆
“10·13”一般高处坠落事故调查报告

中卫市政府事故调查组

2024年1月15日

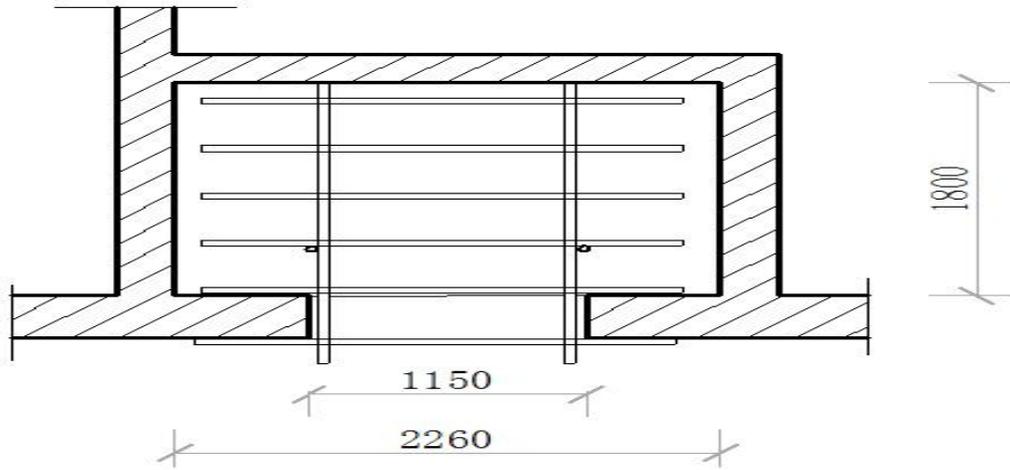
图 1 电梯井俯视图

经现场勘测，新建的电梯井已完成，从二层至四层房间入户处卫生间部位贯穿式打通。电梯井东西长2.1米，南北宽1.8米，洞口宽1.15米，一楼洞口向北开，二至四楼洞口向南开，洞口均使用木质胶合板封堵，胶合板封堵高度1.0米。在电梯井四层部位有钢管搭设的斜向爬梯，爬梯顶部设置钢管操作平台，操作平台距离四层地面3.0米，平台上放置两块300mm宽钢制脚手板。电梯井底部低于一层地面1.3米（图1）。

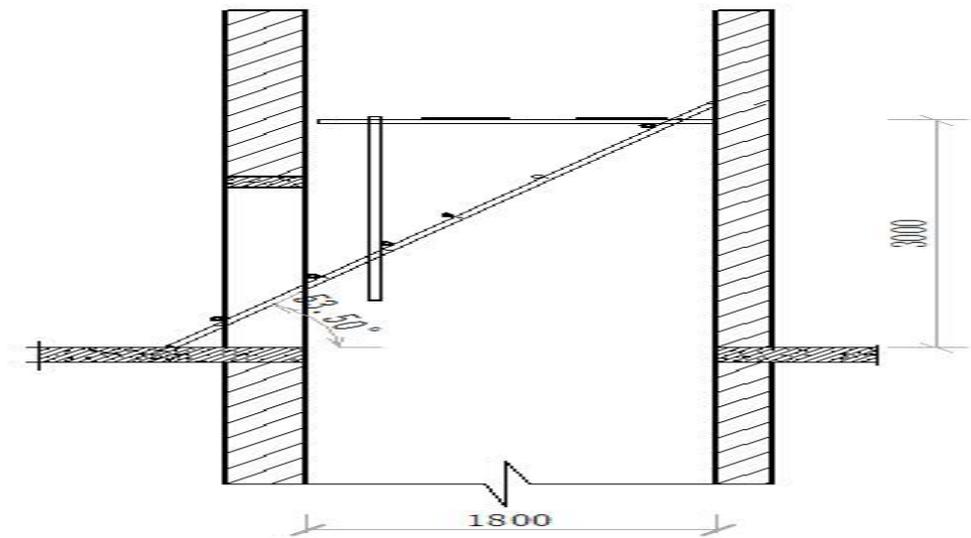
图 2 电梯井四层剖面图

在四层电梯井内，由 2 根 4 米长钢管作斜向杆，6 根 2 米长钢管做横杆，制作成一个简易爬梯斜立在电梯井内，爬梯兼顾操作平台的支撑作用，斜向杆底端伸出电梯井洞口外，第一道和第二道横杆紧挨电梯井外侧和内侧，兼顾固定爬梯水平移动作用（图 2）。

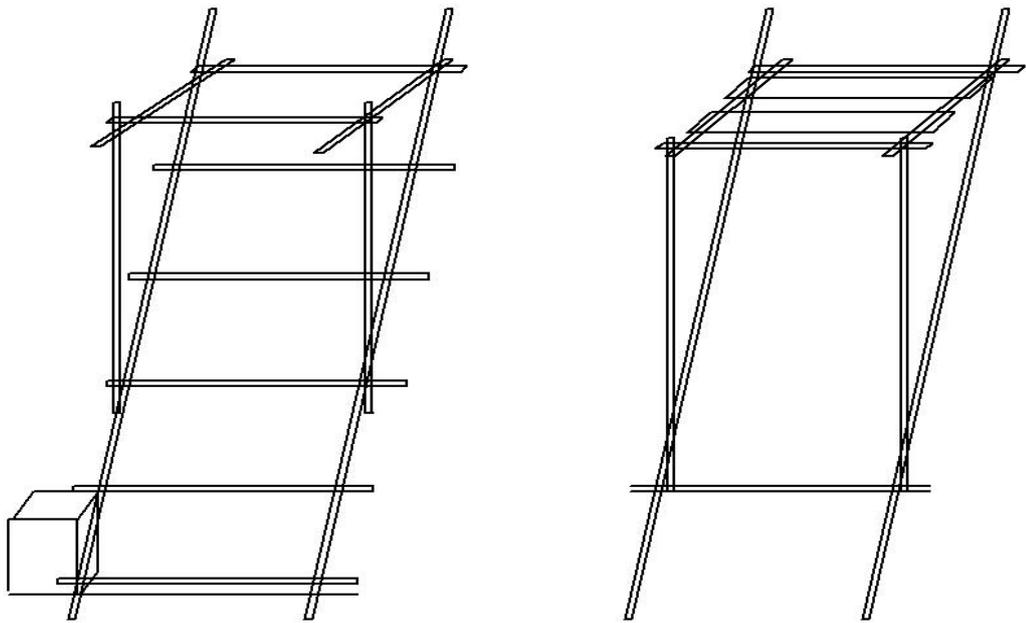
图 3 爬梯示意图

在第三道横杆两端分别竖向固定一根短立杆，短立杆顶端和爬梯的顶端（屋面高度部位）连接形成操作平台，平台上铺设两块钢制脚手板，平台由爬梯斜向杆及竖向短立杆共同支撑（图 3）。

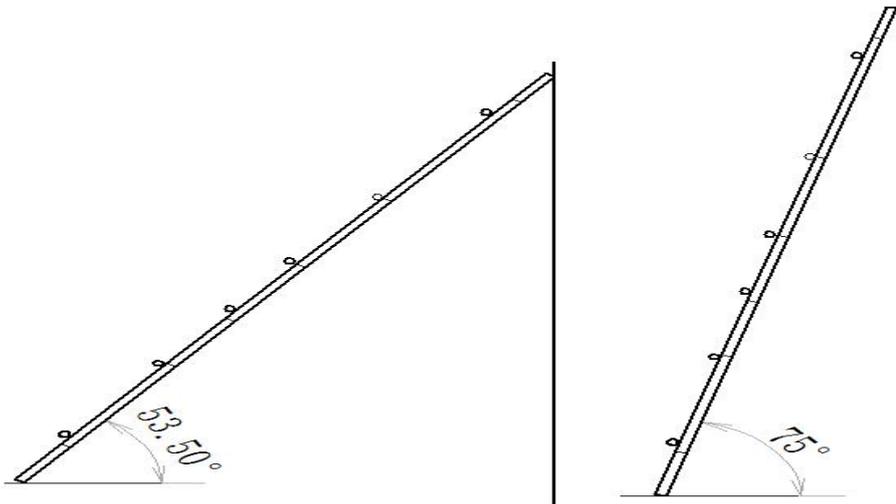
图4 现场爬梯与正常爬梯对比图

经现场对电梯井内搭设的爬梯和操作平台察看，操作平台是固定在爬梯顶部的钢管架，上面铺设两块 300 mm 宽钢制脚手板形成的简易操作平台。爬梯与水平夹角呈 53.5 度，两根立杆距离 1.1 米，横杆距离不一致，大致将梯子分成 4 格，每格间距 0.4 米到 0.65 米左右不等。从爬梯搭设角度及两边立杆距离看，对人员上下极不方便，爬梯顶部为操作平台，阻碍了人员从爬梯上

下的通畅性。爬梯横向水平杆间距也不一致，干扰了人员上下对步幅的判断，在上下行时容易发生踩空坠落（图4）。

3.电梯井内搭设的斜梯坡度过缓，且横杆间距离不一致，影响人员上下通行安全。
